## RM11-100-10 – PERFURADA

PERFIL FACHADA – Marcação CE segundo EN 14782

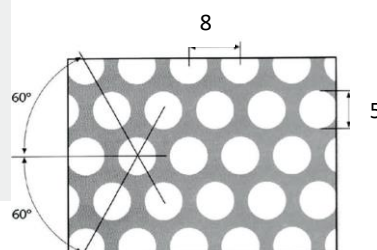
### EXEMPLO: R5T8

### Dimensões do perfurado

- Furos Ø5 mm com distância de 8mm;
- Disposição dos furos 60°
- Área perfurada de 35%.

Perfuração (furo redondo)	Distância entre furos	Área perfurada (60°)
2	3.5	30%
3	4	51%
3	5	33%
3	6	23%
3	8.8	11%
4	5	58%
4	6	40%
4	6.5	34%
5	7.5	40%
5	8	35%
5	13	13%
6	9	40%
6	12	23%
8	11	48%
10	14	46%
10	18	28%
